## VIVIENDAS RURALES EN LA SERRANÍA DE EL ALTO-ANCASTI (CATAMARCA, ARGENTINA): ORIGEN Y ASPECTOS CONSTRUCTIVOS

RURAL HOUSES IN THE EL ALTO-ANCASTI MOUNTAINS (CATAMARCA, ARGENTINA): ORIGINS AND CONSTRUCTION FEATURES

**Antonela Nagel<sup>1</sup>, Rodolfo Dante Cruz<sup>2</sup> y Marcos Nicolás Quesada<sup>3</sup>**

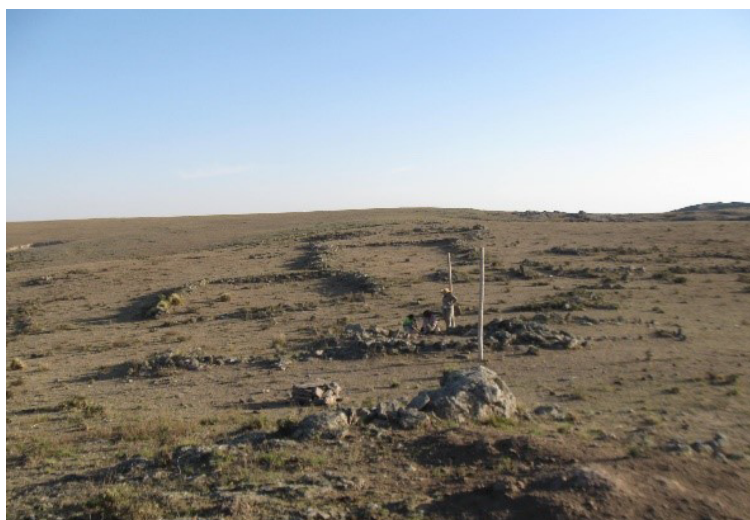
*Figura 2. Estructuras habitacionales prehispánicas, sitio ET19. Fuente: Egea (2018).*

*Figure 2. Pre-hispanic housing structures, site ET19. Source: Egea (2018).*

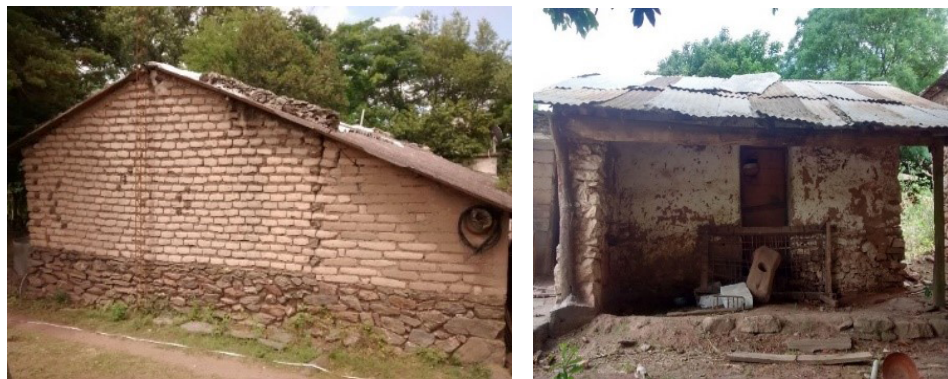
Figura 4. a) Vista lateral al puesto de Oca. Se observa su muro de adobes sobre una base de lajas y esquistos. b) Vista frontal al puesto de Pantanillo. Se observan sus muros revestidos en mortero de barro y cal y su base de lajas y esquistos. Fotografía de autora (2017).

Figure 4. a) Side view of an Oca construction. Notice the adobe wall on top of a flagstone and shale base. b) Front view of a Pantanillo construction. Its walls are covered in mud and lime mortar and its base of slabs and shale.

Los muros, de doble paño, consisten en una sólida base de entre 0.90 a 1.50 metros de altura, confeccionada mediante esquistos y lajas unidas con argamasa de barro (Figura 4a). Esta base, cuyas piedras fueron cuidadosamente colocadas para generar caras más planas en su exterior e interior, resguardaba las paredes evitando su deterioro por la humedad. Por encima, el muro continuó mediante el empleo de adobes colocados a tizón y unidos también con argamasa de barro. En las esquinas de los muros, las hileras de adobes se colocaron orientadas de modo intercalado, por lo que algunos unieron dos lienzos de la pared.

En el exterior y/o interior de algunas de las paredes, observamos la presencia de revoque de mortero de barro, el cual también podía llevar cal, confiriendo a las estructuras una coloración marrón rojiza o blanquecina, respectivamente (Figura 4b). Cabe destacar que las habitaciones no contaban con ventanas, teniendo una única puerta de acceso hacia su interior. Las ventanas que actualmente se encuentran presentes se tratan más bien de agregados recientes.

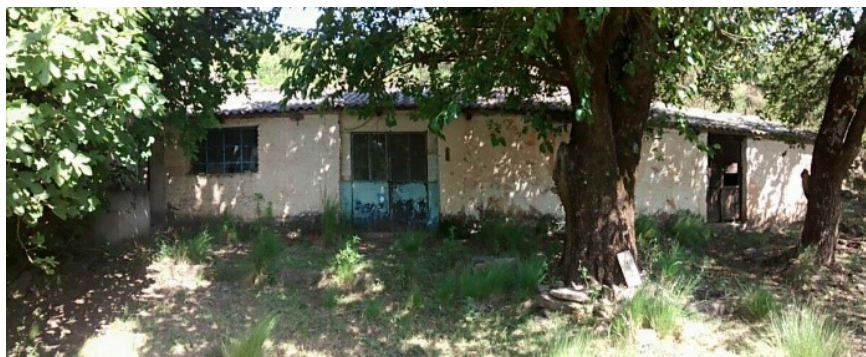
*Figura 5. Galería completamente cerrada en el puesto de Condorhuasi. Fotografía de autora (2017).*

*Figure 5. Completely enclosed gallery in Condorhuasi rural house. Source: Author Photography (2017).*

El corredor consiste en un conjunto de horcones de madera empotrados en el suelo que sostienen directamente las vigas costaneras de la techumbre principal, que en este sector se han prolongado hacia dicho lateral. En algunas de estas galerías, los horcones fueron reemplazados con mampuestos de material dispuestos sobre una base de esquistos y lajas unidas con argamasa de barro, o bien, se generaron espacios más íntimos, completamente cerrados (Figura 5).

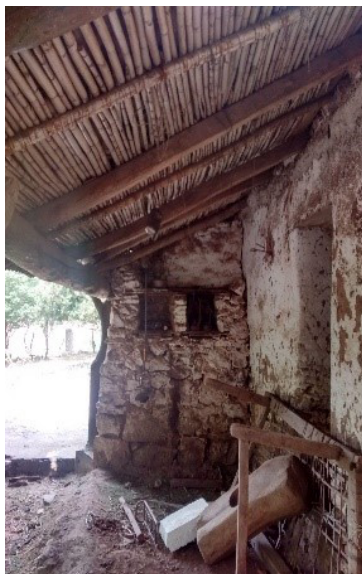
*Figura 6. Galería techada en el puesto de Pantanillo. Se observa la cubierta de peinado amarrada a las vigas de madera y de hornacinas en uno de los muros laterales. Fotografía de autora (2017).*

*Figure 6. Covered gallery in Pantanillo. You can see the peinado roof tied to the wooden beams and niches on one of the side walls. Source: Author Photography (2017).*

Los corredores confeccionados con mampostería, presentan en sus muros revoque de mortero de barro y cal y hornacinas interiores en algunos de sus laterales. En dichas hornacinas se ubicaron lámparas de kerosene para alumbrar el ingreso a la vivienda (Figura 6). El piso de las galerías es de tierra apisonada y sus rebordes exteriores se encuentran marcados mediante zócalos de piedra. En los corredores que fueron cerrados o realizados en mampuestos, por el contrario, se presenta una capa de cemento, la cual se extiende al resto de las habitaciones.

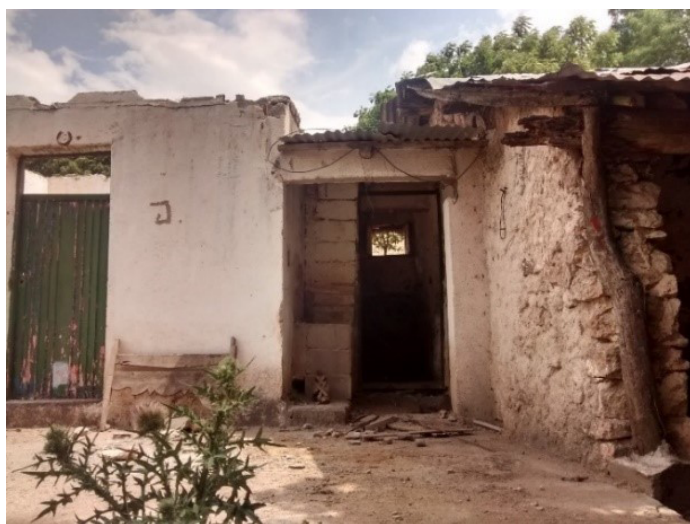
*Figura 7. Habitaciones construidas con materiales modernos anexas a la estructura primaria de Pantanillo. Fotografía de la autora (2017).*

*Figure 7. Rooms built with modern materials attached to the primary structure of Pantanillo. Source: Author Photography (2017).*

Hasta aquí hemos realizado una descripción general sobre las características estéticas y constructivas de cada uno de los puestos analizados. Como puede observarse, mantienen similitudes con las descripciones recuperadas para momentos coloniales. Es por ello que, nuevamente destacamos, que su origen debe discutirse a partir de estas ocupaciones. La similitud que mantienen los diferentes puestos nos habla de la contemporaneidad del conjunto. Esto se advierte en sus estructuras más antiguas realizadas con materias primas locales. Mientras que es el uso<sup>6</sup> ecléctico de otros materiales constructivos en refacciones y ampliaciones más recientes (Figura 7) quien ha impregnado de cierta diversidad estética al conjunto.

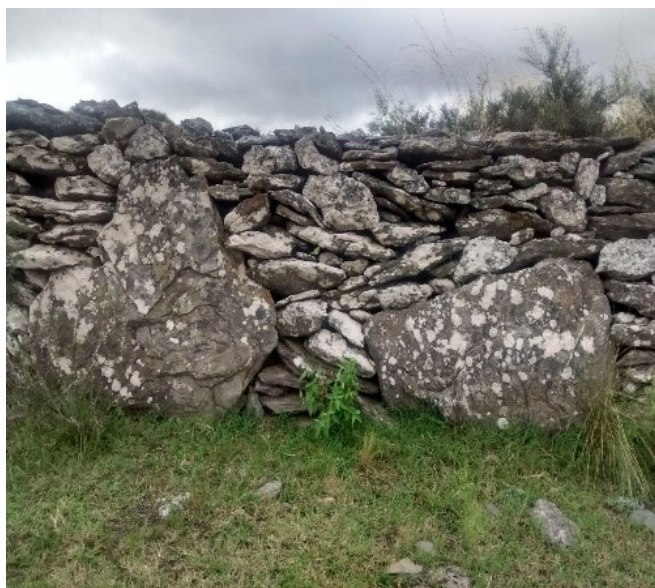
*Figura 9. Pircados cerca al puesto de Oca. Se observan sus fuertes bases. Fotografía de la autora (2017).*

*Figure 9. Pircados near to Oca. Its strong bases are observed. Author photography (2017).*

Estos muros (Figura 9), contruidos en su totalidad de piedras (en ocasiones canteadas), tienen un espesor promedio de 0.40 metros y alcanzan una altura de hasta 1.50 metros en los sectores mejor conservados. Su base frecuentemente presenta bloques rocosos de gran tamaño o bien, se dispone sobre afloramientos rocosos, aportándoles mayor firmeza. Sus paredes consisten en dos paños contruidos mediante traba simple y sin argamasa, que en ocasiones contiene un relleno de cascajos. Ambos lienzos presentan piedras cuidadosamente colocadas generando caras planas al exterior.
